新潟県中越地震の災害調査報告（概要）に付随した写真資料

2004年10月28日調査 公文富士夫，大塚 努（信州大学理学部）

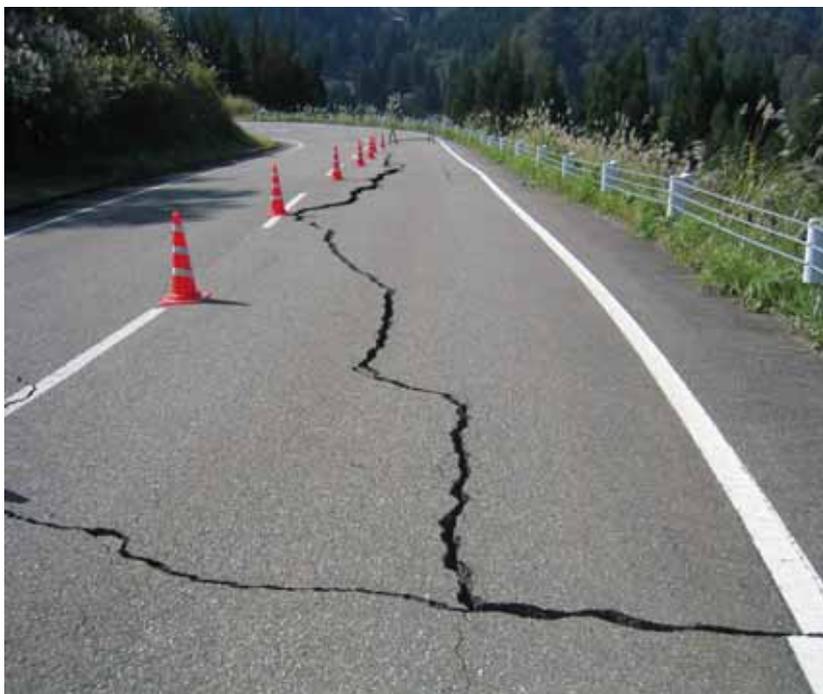
図1 道路の土盛部分が谷側にずれて生じた舗装の割れ目．このタイプの道路の損傷は非常に多い．十日町池ノ平 新座八箇線（県道 559 号線）

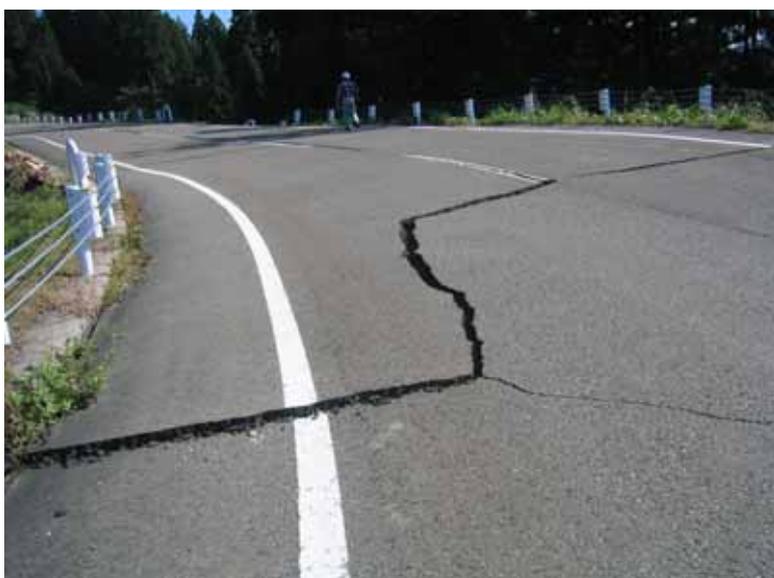
図2 道路の盛り土部分の割れ目．最近の工事によって集落を迂回する形で盛り土をして道路を建設したようだが，その部分の損傷が大きい．一方，集落を通る旧道は無事．十日町落之水．新座八箇線（県道 559 号線）

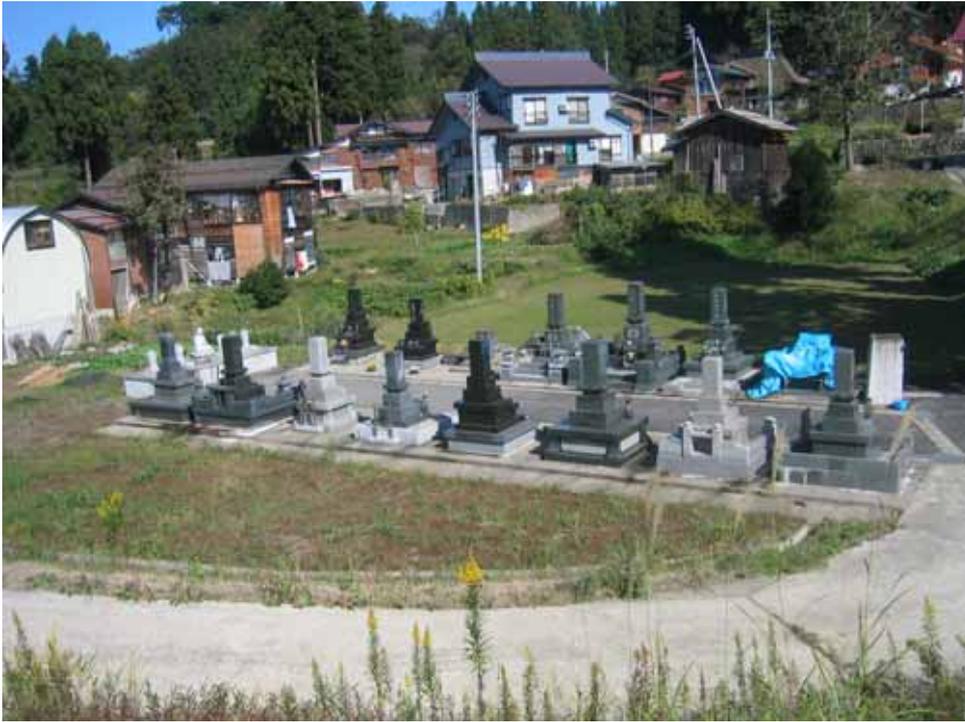
図3 十日町落之水の墓石の状態．比較的新しい墓石であるためか，15分の2基の転倒である．

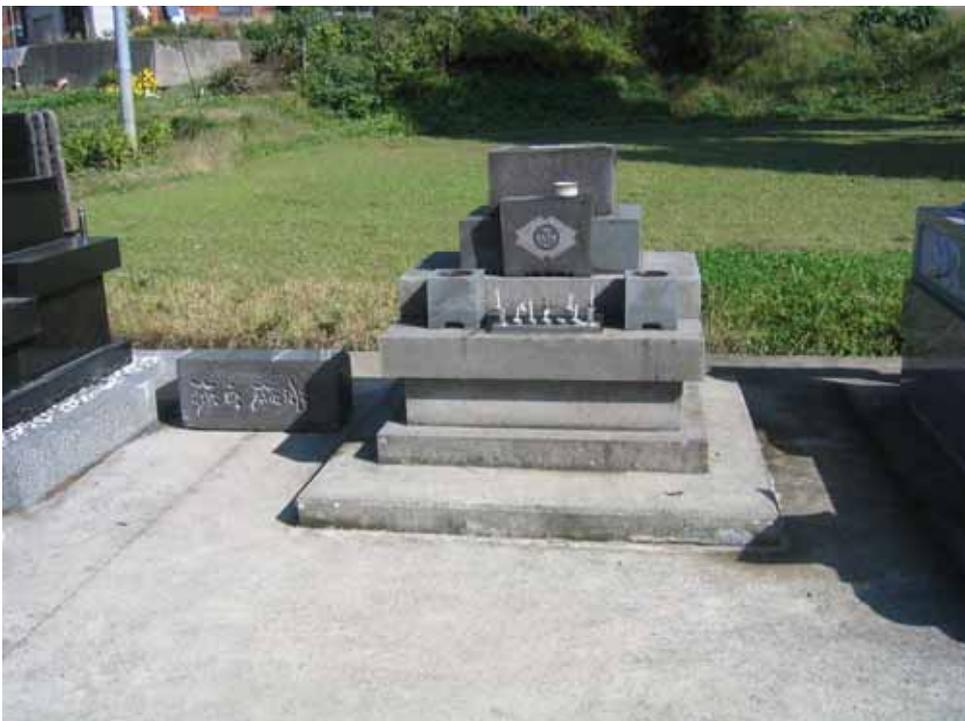
図4 転倒した墓石．十日町落之水

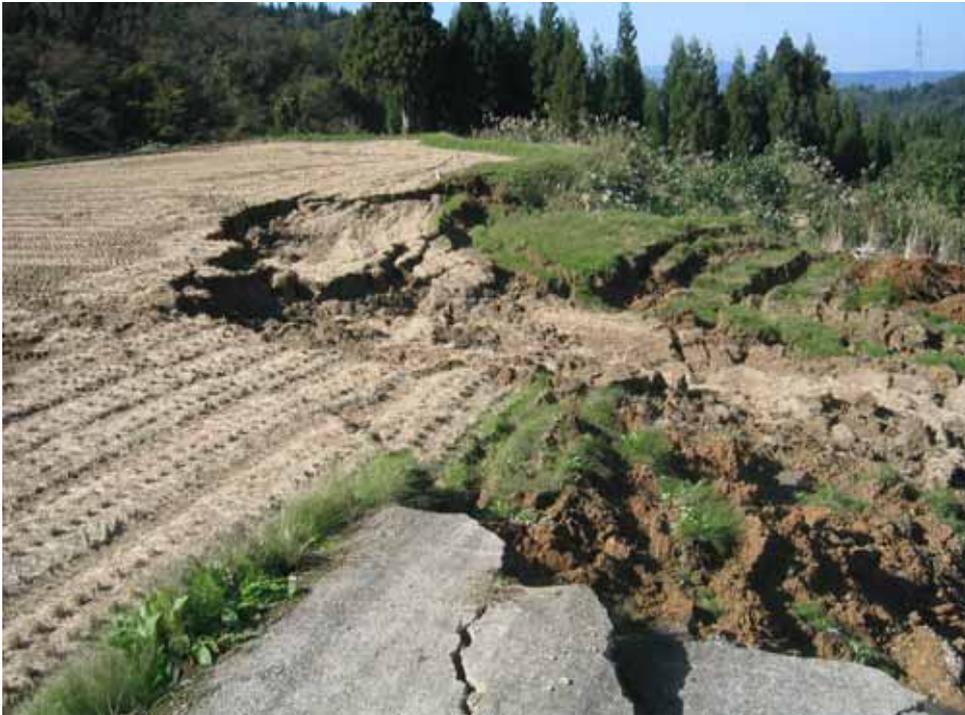
図5 小規模な地滑りを起こした水田．十日町菅沼付近．新座八箇線（県道 559 号線）沿い．

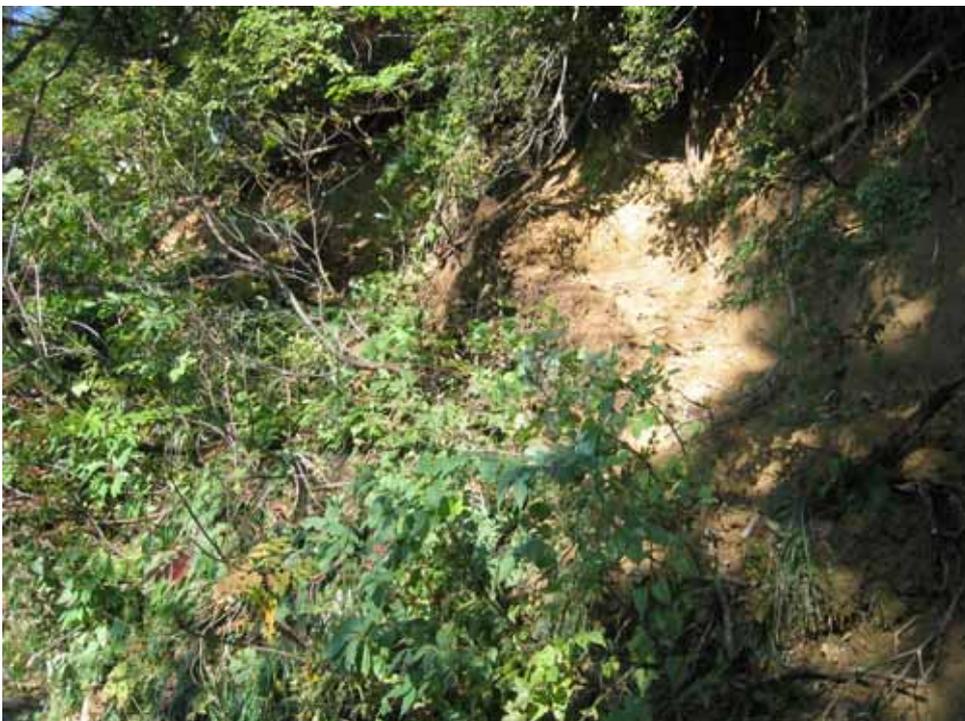
図6 道路沿いの表層滑りによる崩落．十日町菅沼付近．新座八箇線（県道 559 号線）

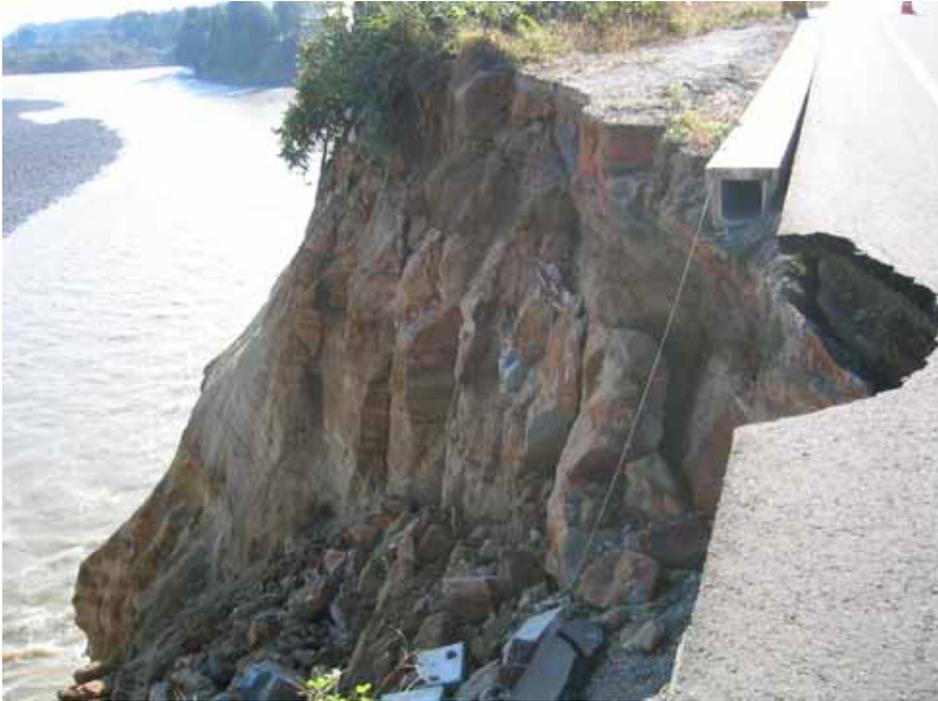
図7 信濃川沿いの県道49号線（小千谷十日町津南線）の路肩の崩壊．小千谷市中山．直下を信濃川が流れ，その側方侵食による岩盤の弱化も一因か．

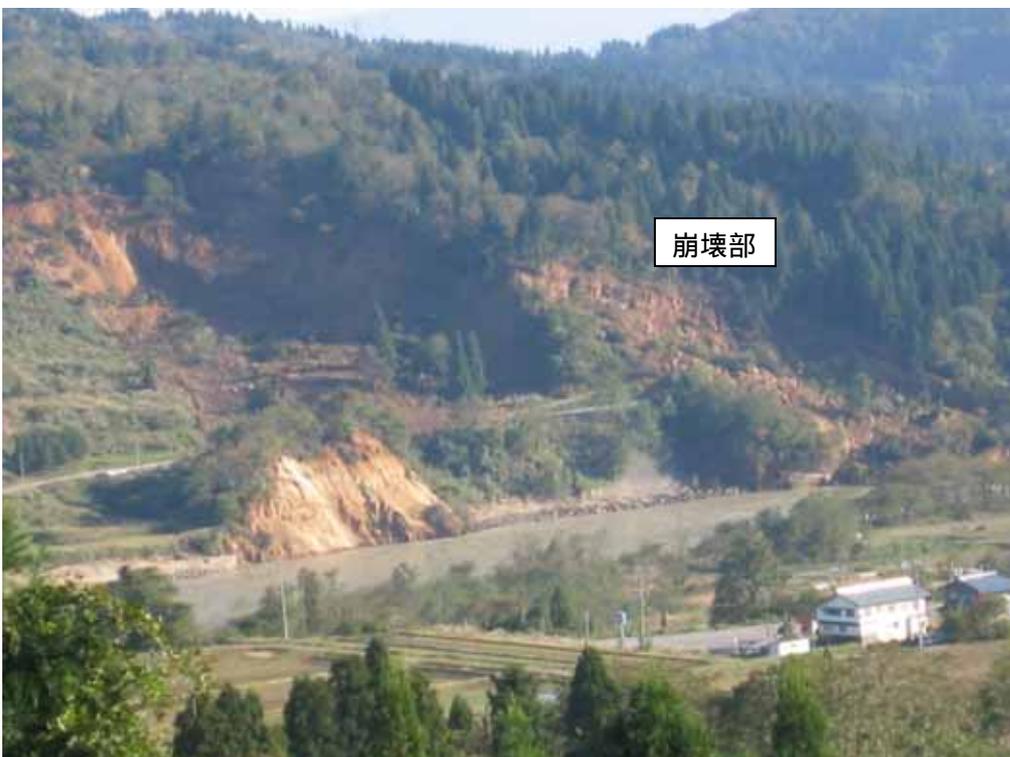
図8 小千谷市真皿 県道196号線（川口岩沢線）にみられた大規模崩壊．

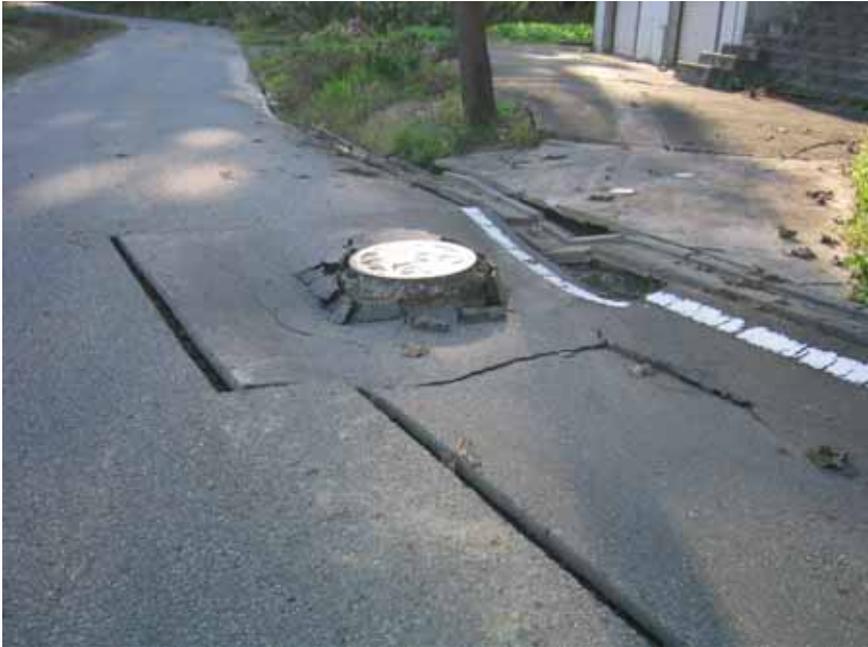
図9 小千谷市池ヶ原における下水の抜け上がり．平坦部と丘陵部との境界部で不等沈下とひび割れの被害が大きい．

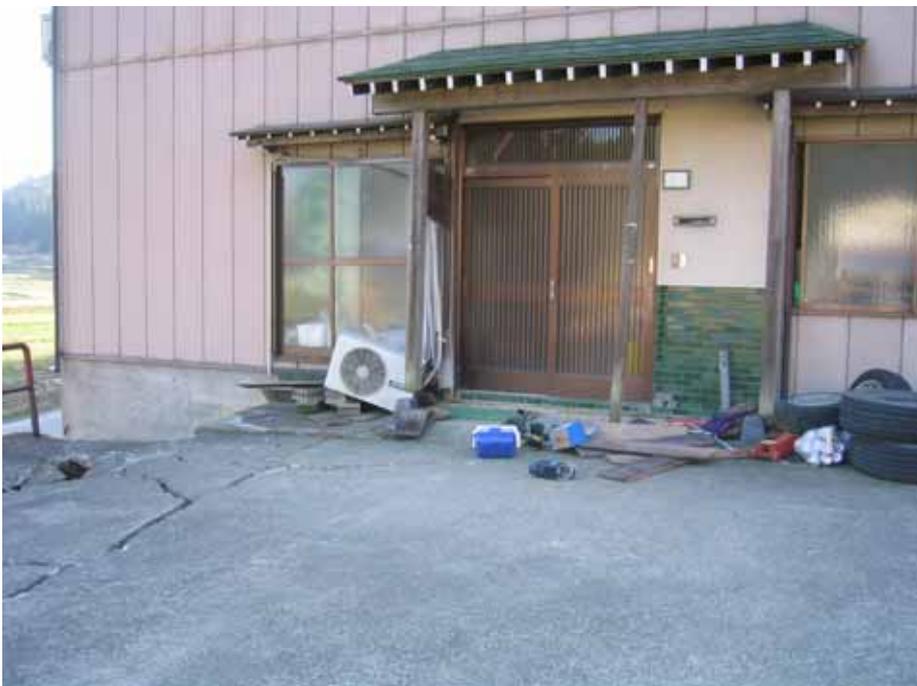
図10 丘陵部と平坦部との境界近くにある民家の玄関．家屋の出入り口の被害が大きい．この池ヶ原地区では少なくとも平坦部の中央付近にある1戸が全壊（取り壊し済みであった）、1戸が半壊状態．小学校もその近くにある．地区の住民は大きな3つのビニールハウスで共同生活を送っていた．
